火災事例から学ぶ火災予防

敦賀美方消防組合

「火災事例から学ぶ火災予防」は、火災予防の資料として活用していただくため、敦賀美方消防組合管内において発生した火災の中から主な事例を抽出したものです。

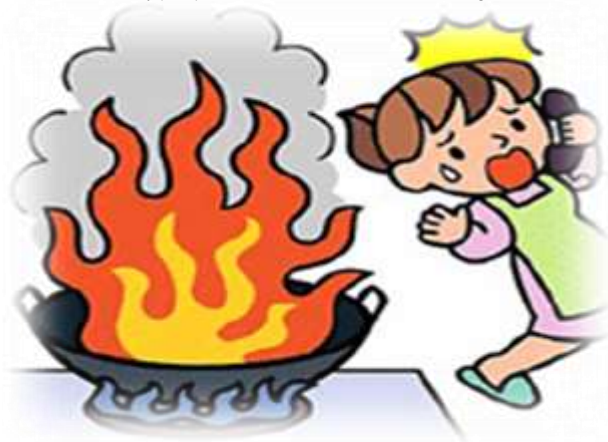
【調理中の天ぷら油からの出火】

5 原因概要

この火災は、1階台所内の2口ガステーブルから出火したものです。居住者の主婦が、夕食の準備をするため、フライパンに天ぷら油を入れガステーブルで加熱したのを忘れて出かけたところ、時間の経過と共に天ぷら油が発火温度に達し出火したものです。幸い付近住民が発見し消火しました。

なお、使用していたバーナーに過熱防止装置がついていましたが、鍋が変形していたため作動しませんでした。

6 予防対策

天ぷら油は発火温度（約360℃、油の種類・状態により差がある。）以上になると、火種が無くても火がつきます。

こんろ使用時は、「その場から離れない、離れる時は火を消す」ことが大切です。

調理油過熱防止装置付きガステーブルで調理する場合は、過熱防止装置の付いている方を使用するとともに、センサーが作動しているか確認しましょう。

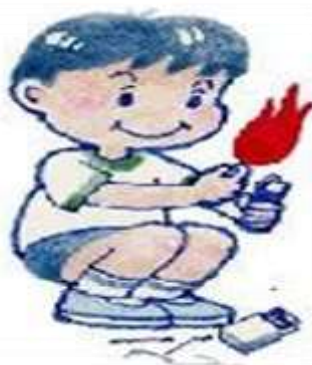
【児童が電子ライターで火遊びし出火】

5 原因概要

この火災は、児童が居室において仏壇用の電子ライターで紙に着火してものを投げ捨て、布団に着火したものです。火遊びをまさかしないと思っていたためライターは普段から手に届くところに置いてありました。当時は両親が家にいたため早期の避難、通報により負傷者は出ませんでした。

6 予防対策

子供が火遊びをするのは大人の責任です。火遊びをさせないために、次のことに注意しましょう。

①ライターやマッチを子どもたちの手の届くところに置かないようにしましょう。

②子どもたちが火遊びやたき火をしていたら注意し、再発防止を図りましょう。

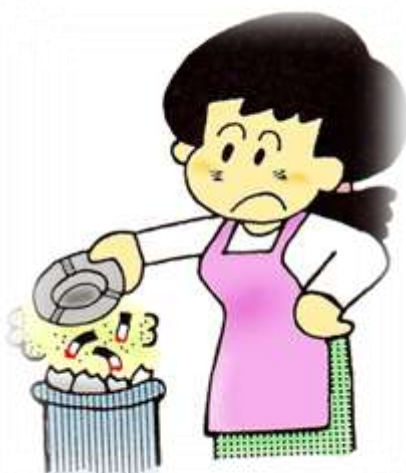
【ごみ袋に捨てたタバコの吸い殻から出火】

5 原因概要

この火災は、灰皿に溜まったタバコの吸い殻をベランダに置かれていたごみ袋に捨てたところ出火、ベランダを焼損したものです。灰皿の吸い殻の火は消えたと思いごみ袋に捨てましたが、水などかけて完全には消火していませんでした。

6 予防対策

喫煙時、タバコ中心部の温度は700℃から800℃前後にもなり、その吸殻を不用意に捨てると、捨てる場所によっては火災になることがあります。

タバコの吸殻を捨てる場合は、完全に消えているか確認し、水をかけてから燃せるごみとして捨てましょう。

また、灰皿にはいつも水を入れておくようにしましょう。

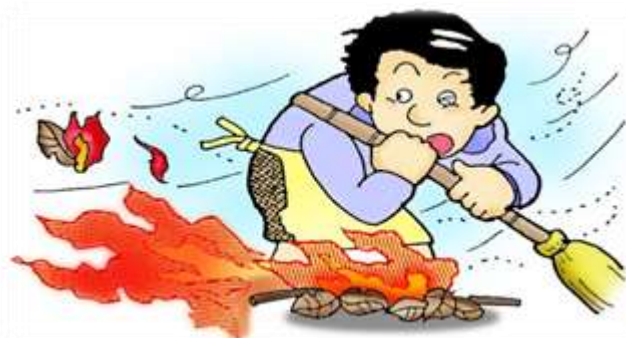
【たき火が拡大し延焼】

5 原因概要

この火災は、休耕田でたき火をしていたところ強風にあおられて拡大し付近の枯草などにどんどん燃え広がり消火できなくなったものです。行為者は消火準備を行わずにたき火をしていました。

6 予防対策

廃棄物の焼却行為は、一部の例外を除き、禁止されています。
たき火による火災のほとんどが、少しの不注意で発生しています。
たき火をする場合は次のことを守り、たき火による火災を防ぎましょう。

- ①立会いと消火の準備を確実に！
- ②風の強い日、空気が乾燥した日にはたき火を行わないようにしましょう
- ③消防署への届出をしてから行うこと
- ④必ず消火の準備をしてから行うこと
- ⑤たき火をしている間は、その場を絶対に離れないこと
- ⑥確実に消火されているか周囲を確認し離れること

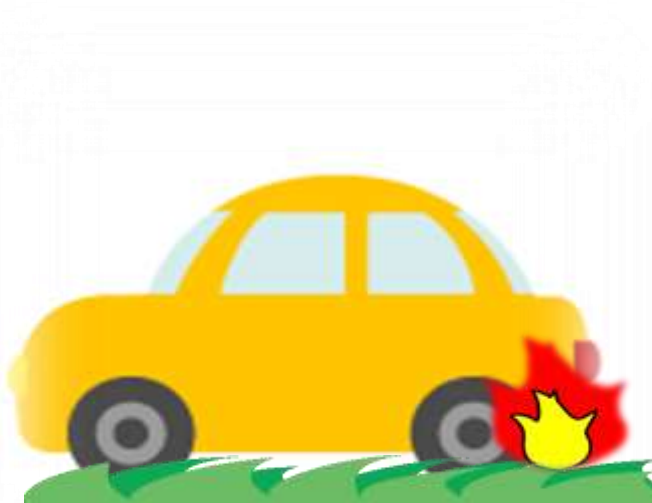
【自動車の排気管が枯草に接触し出火】

5 原因概要

この火災は、枯草の上に停車していた車両から出火したものです。停車した際に、集積してあった枯草が、高温の排気管に接触したため枯草から出火しました。

6 予防対策

自動車下部の排気管の温度は700℃近くまで高温になることもあり、可燃物が触れると出火する恐れがあります。また、漏れたエンジンオイルなどが排気管に触れて出火するケースもありますので、日常の点検を十分に行う必要があります。
